Safety Alert 14: Betonipumpun kaatuminen

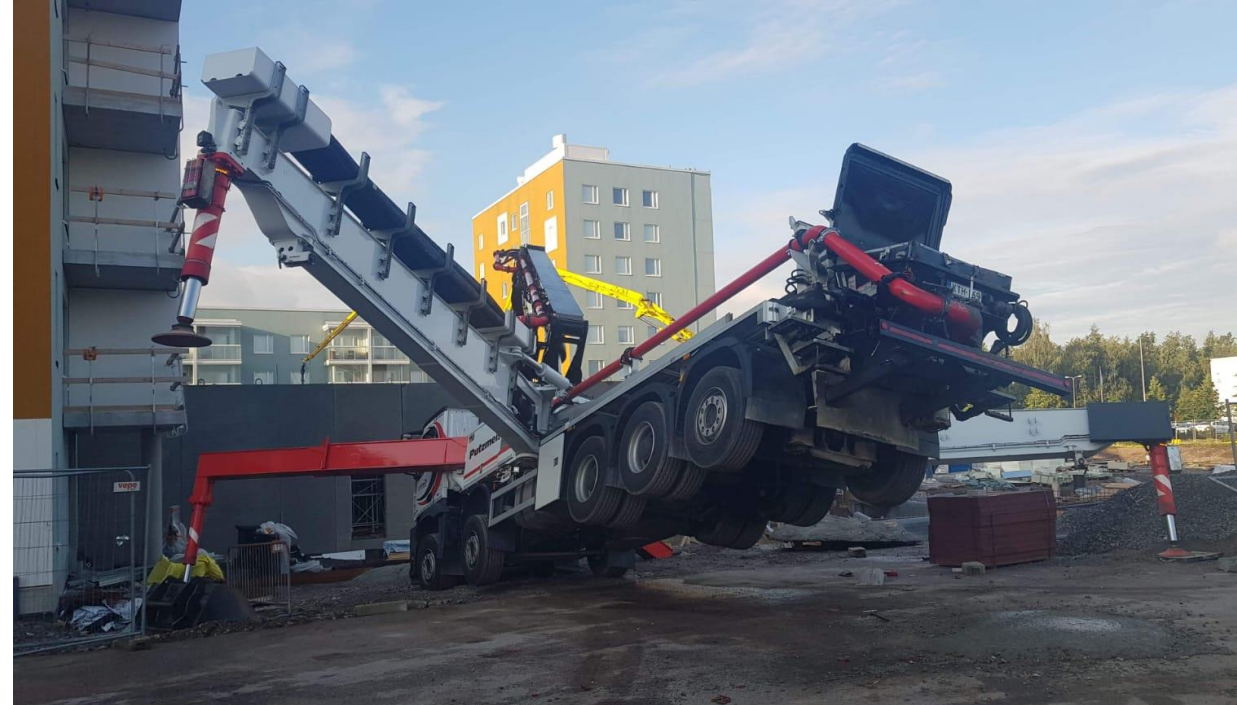
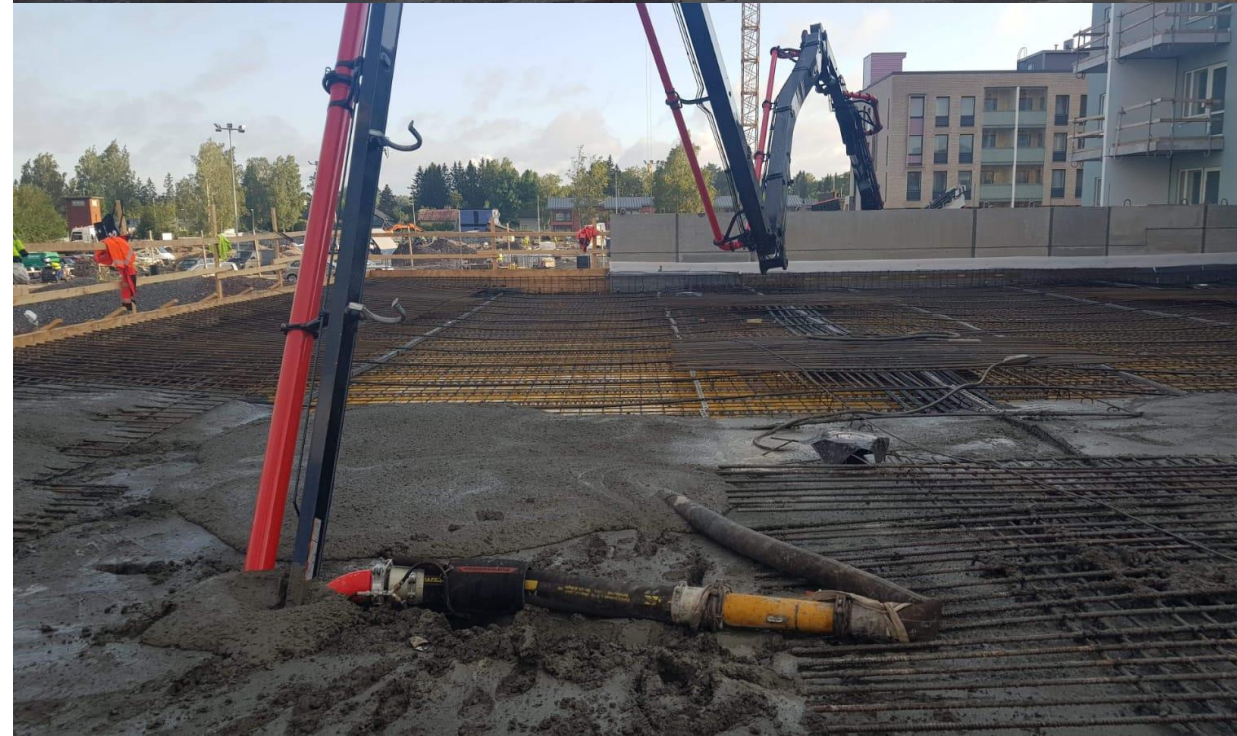
Betonipumppu kaatui tukijalan painuttua koko mitaltaan maahan. Pumpun puomi iskeytyi välipohjamuottiin. Henkilövahinkoja ei sattunut.

Pumpun pysytyspöytäkirja oli täytetty asianmukaisesti ja jalkojen alla oli kunnolliset tasauslevyt. Maaperä oli työmaalla valmisteltua täyttöä. Onnettomuuspaikalla vaikutti siltä, että maaperässä oli täytynyt olla tyhjätilaa tukijalan alla, esimerkiksi täyttöön jääneen jäälohkareen jättämä kolo tai muusta syystä jäänyt tyhjätila.

Betonin pumppaus on nosto-operaatio. Siksi pumppauspuomin kattama alue tulisi rajata niin, että alueella ei ole muita kun valuun osallistuvia työntekijöitä.

Tukijalkojen alla olevan maaperän kantavuutta tulee pumppua pystytettäessä arvioida aina kriittisesti. Vastuu pysytysalustan kantavuudesta on kuitenkin pumppauksen tilanneella työmaalla.

Tukijalkojen alla on aina käytettävä asianmukaisia tasauslevyjä. Myös asfaltin tai muun päällysteen alla oleva maaperä voi pettää.

On huomattava, että erityisesti isojen ja pitkäpuomisten pumppujen tukijalkojen kuormat ovat huomattavan suuret.
