# 15.11.2017 Vantaa

## Betonia pumpparin silmään

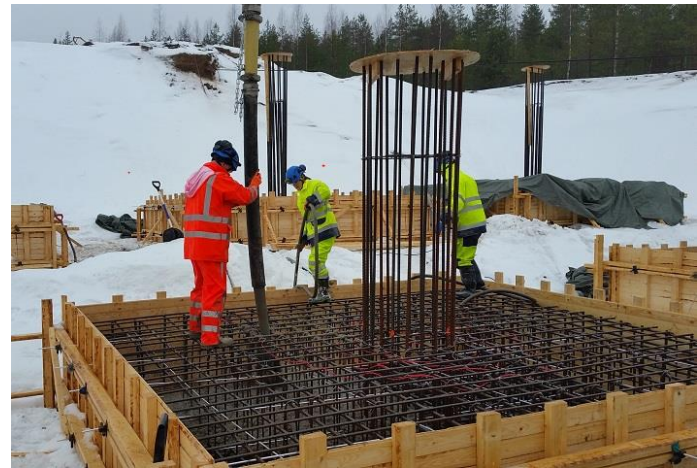
- Lattianvalua linjapumppauksena tehtäessä pumpun letku oli kaksin kerroin, mitä pumppari ei pumppua käynnistäessään huomannut. Pumpun käynnistyttyä pumppausletkun taitos avautui ja betonia roiskahti paineella pumpparin kasvoille. Pumpparilla oli käytössä tarvittavat suojaimet, mutta siitä huolimatta paineella roiskahtanutta betonia pääsi oikeaan silmään. Silmiä alettiin huuhtelemaan välittömästi silmähuuhteella.
- Kuljettajan silmät huuhdeltiin ja tarkastettiin lääkärissä ja kaikki on kunnossa.
- Selvityksessä kävi ilmi että kyse oli väärinkäsityksestä valumiehen ja pumpparin välillä.

- Valumiesten ja toisten valuun osallistuvien kanssa sovitaan selkeästä kommunikoinnista.
- Varmistetaan että henkilönsuojaimet on riittävät ja niitä käytetään oikein. Pidetään huoli kaikkien osallisten oikeasta suojauksesta.
